核退役项目
竣工环境保护验收监测报告

粤环辐验监字（2016）第 S003 号

项目名称：741 军工核设施退役治理 I 期工程

委托单位：中核韶关金宏铀业有限责任公司

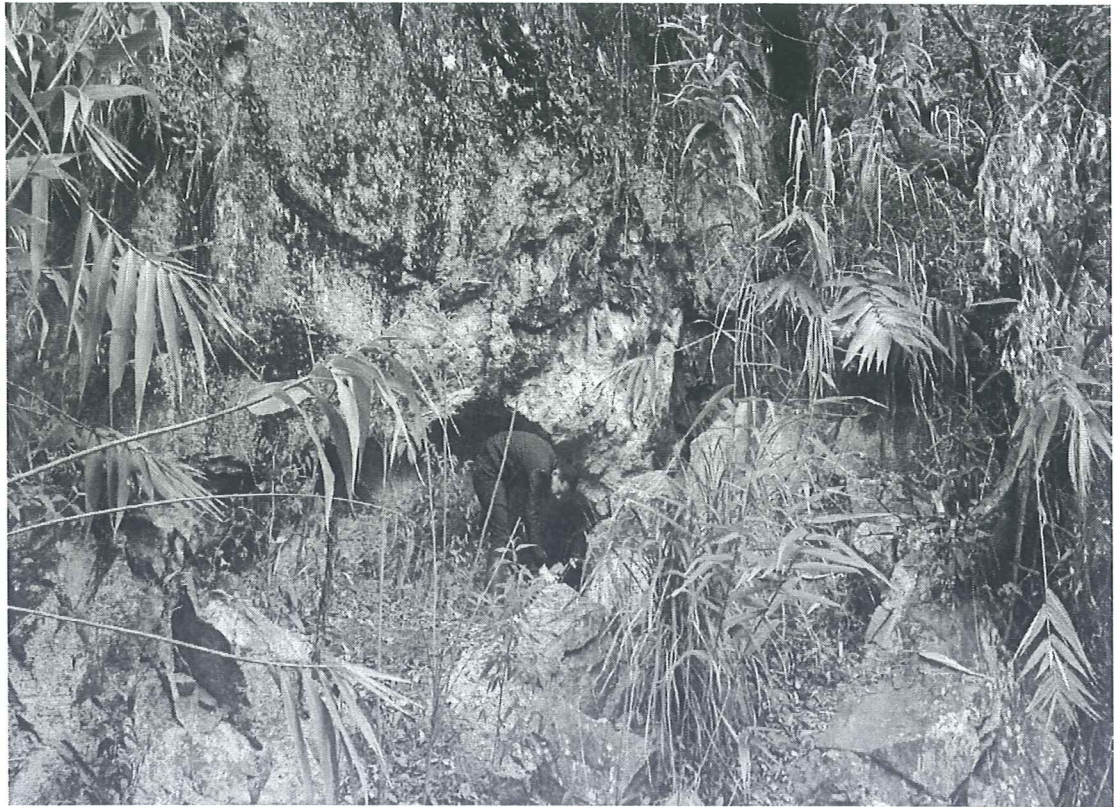
图 2-1 小水矿点塌陷区 9

根据表 2-11，各废石场治理后 γ 剂量率已经接近当地本底水平，大部分塌陷区经治理后 γ 剂量率也已接近当地本底水平，其中大帽峰塌陷区 7、小水矿点塌陷区 9 γ 剂量率水平较高，主要原因有二，一是因两塌陷区的三面均为数米的陡壁，治理区域处于一个半开放区域中；二是塌陷区本身即位于成矿构造带上，因地下采场塌陷而形成，地表岩壁上肉眼尚可见次生铀矿物。这两个原因造成这两处塌陷区 γ 剂量率水平偏高。现场情况见下图。
